Protokoll Gebläseprüfung

Südtiroler Beratungsring für Obst und Weinbau

Protokoll-ID: WIND_W 000116

Sprühgeräte-Typ:	Mitterer 10 81 VV
Geräte-Nummer:	
Baujahr:	2012
Gebläse:	
Berechnet mit:	Horizontalgeschw.
Behandelbare Höhe:	4m (Grenze: 3m/s)
Strömungswinkel bei 4m:	48° links, 29° rechts
Gebläsetyp:	Schrägstrom
Kategorie Gebläsetyp:	Bestanden

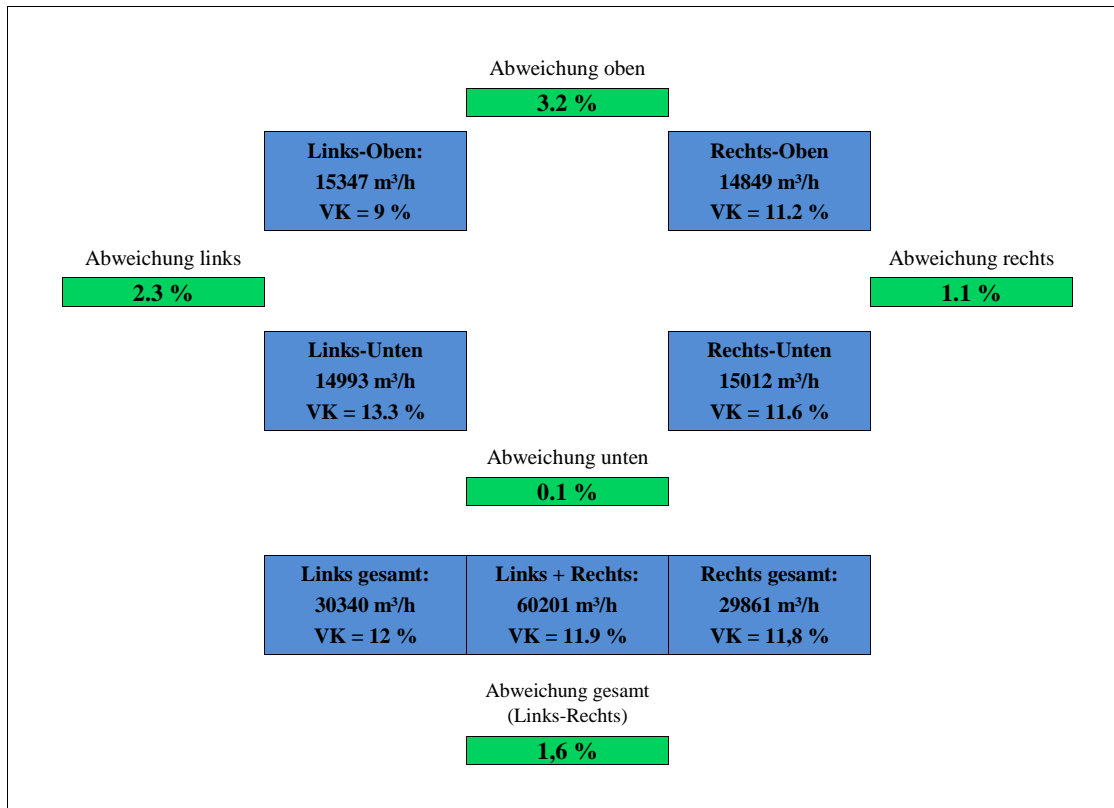
Anteil Überschuss-Luftvolumen

9915 m³/h

14,1 %

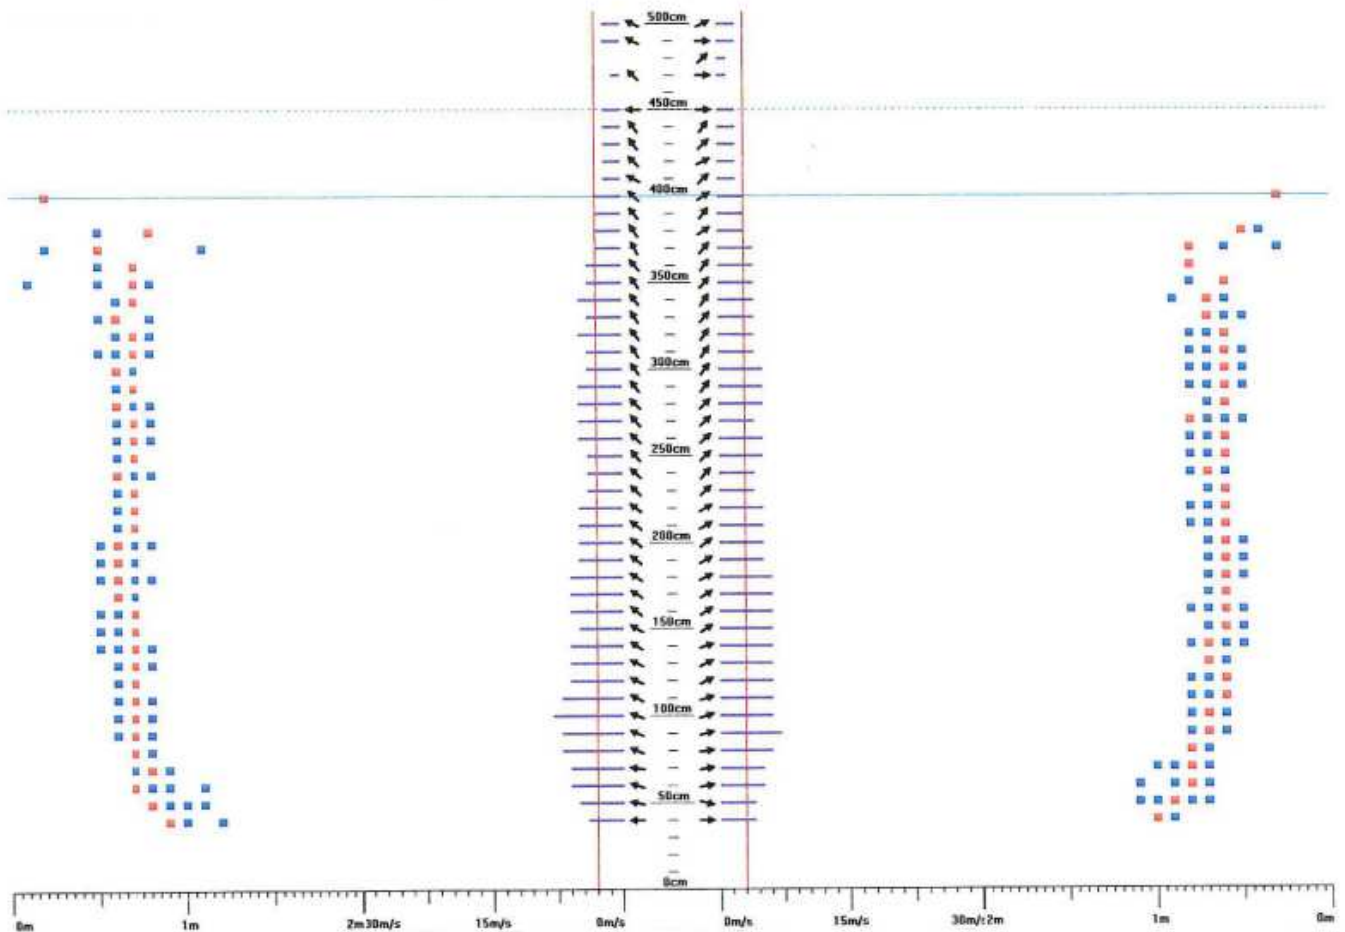
← In Fahrtrichtung links

In Fahrtrichtung rechts →

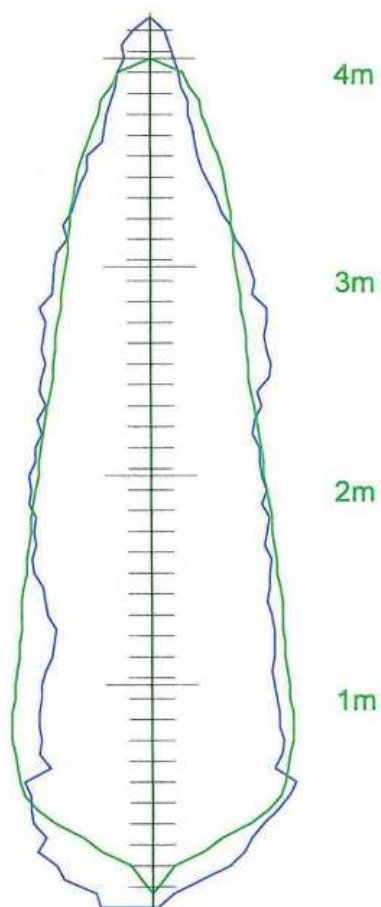
Vor der Einstellung

Brüheverteilung am Vertikalprüfstand

Düsenbestückung: Albuz Braun (5); Albuz ID orange (3);
Sollverteilung: M9 4m
Offende Düsen: 1, 2, 3, 4, 5, 6, 7, 8
Abstand Traktor – Prüfstand: 1.5 m
Flügeldrehzahl: 0 U/min
Bemerkung:
