Protokoll Gebläseprüfung

Südtiroler Beratungsring für Obst und Weinbau

Protokoll-ID: WIND_W 000125

Sprühgeräte-Typ:	Mitterer 10 V6V
Geräte-Nummer:	12804
Baujahr:	2012
Gebläse:	
Berechnet mit:	Horizontalgeschw.
Behandelbare Höhe:	4.2m (Grenze: 3m/s)
Strömungswinkel bei 4m:	48° links, 33° rechts
Gebläsetyp:	Schrägstrom
Kategorie Gebläsetyp:	Bestanden

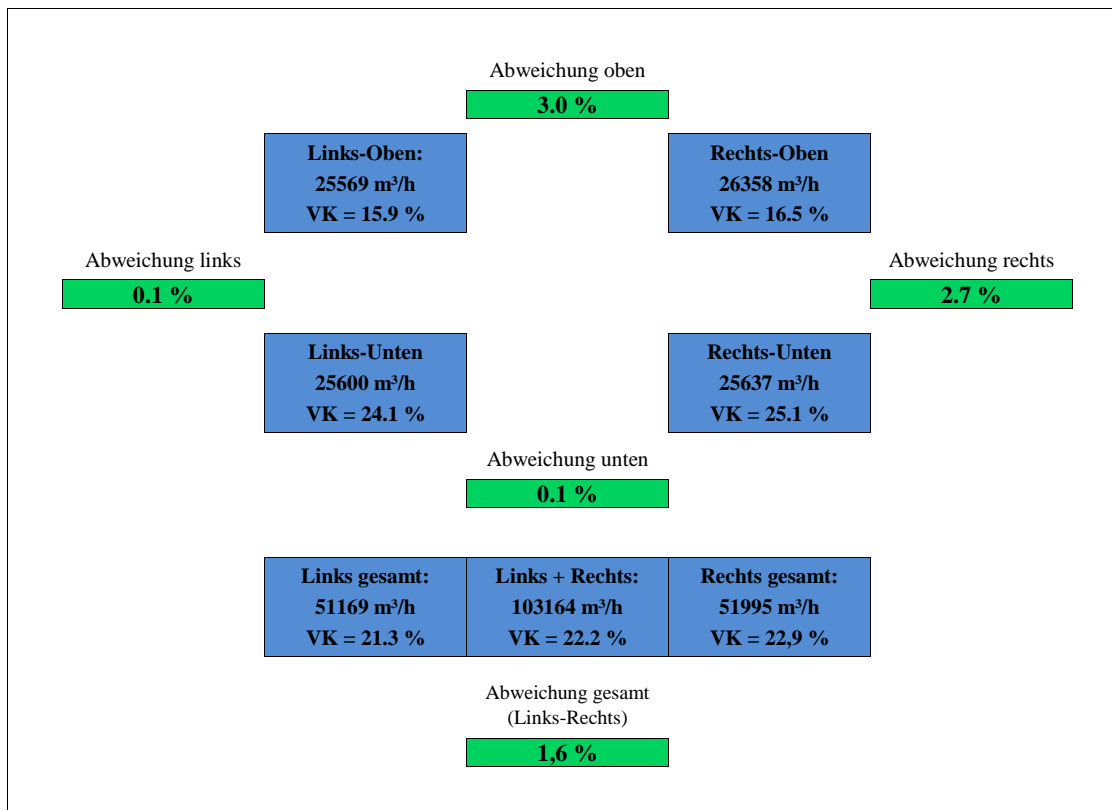
Anteil Überschuss-Luftvolumen

6155 m³/h

5,6 %

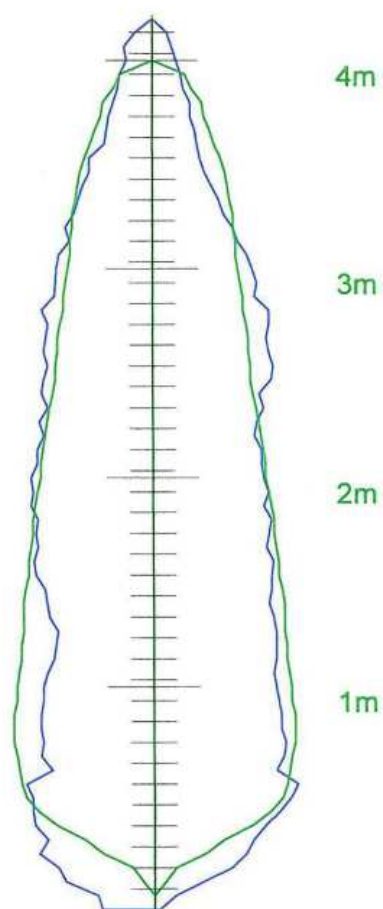
Vor der Einstellung

Brüheverteilung am Vertikalprüfstand

Düsenbestückung: Albuz orange (5); Albuz ID gelb(3);
Sollverteilung: M9 4m
Offende Düsen: 1, 2, 3, 4, 5, 6, 7, 8, 9
Abstand Traktor – Prüfstand: 1.5 m
Flügeldrehzahl: 0 U/min
Bemerkung:
